**«Il restauro della
navata»**

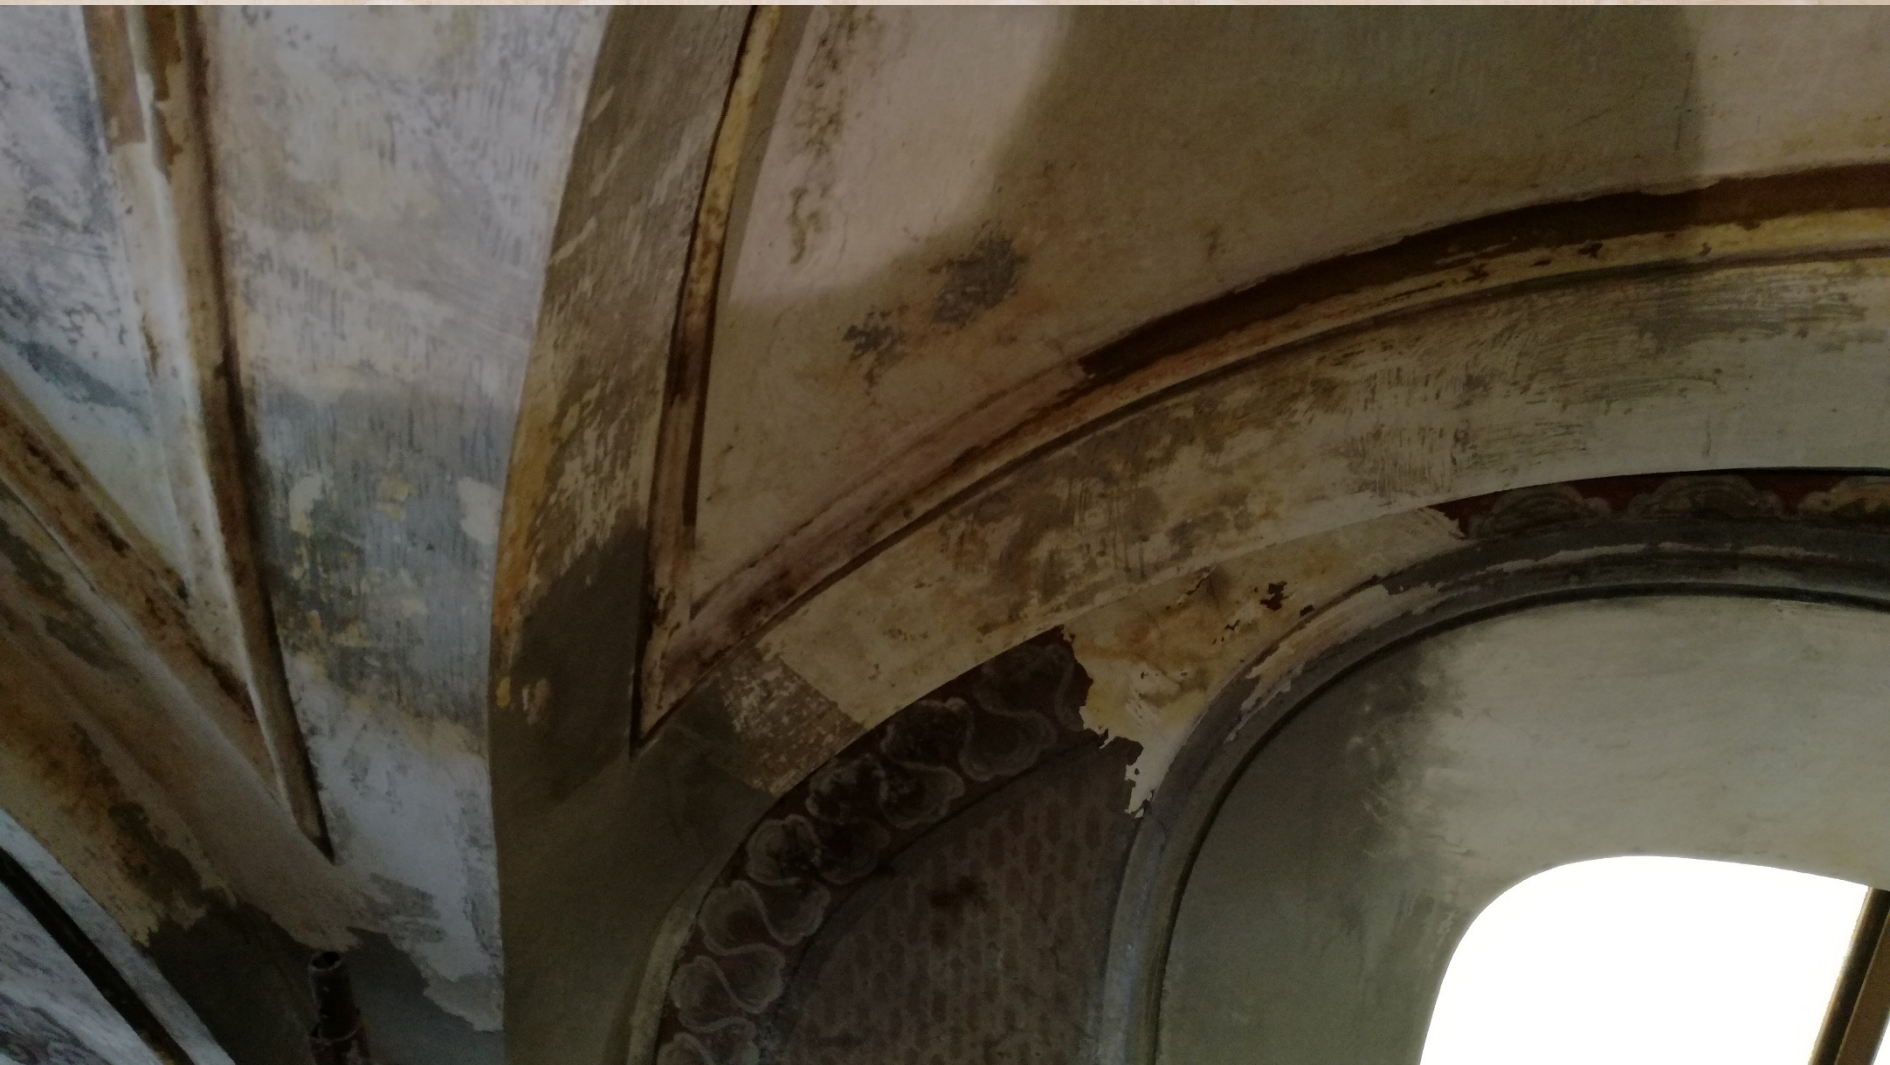
Particolare dello strato di dipintura originale : SAGGIO DI PULITURA. Tutte le parti in muratura delle unghie e delle vele sono ricoperte da diversi strati di ducotone e di smalto grigio scuro che hanno coperto lo strato originario in calce di colore grigio chiaro con velatura celestina, alternate a fasce bianche velate con grigio chiaro.

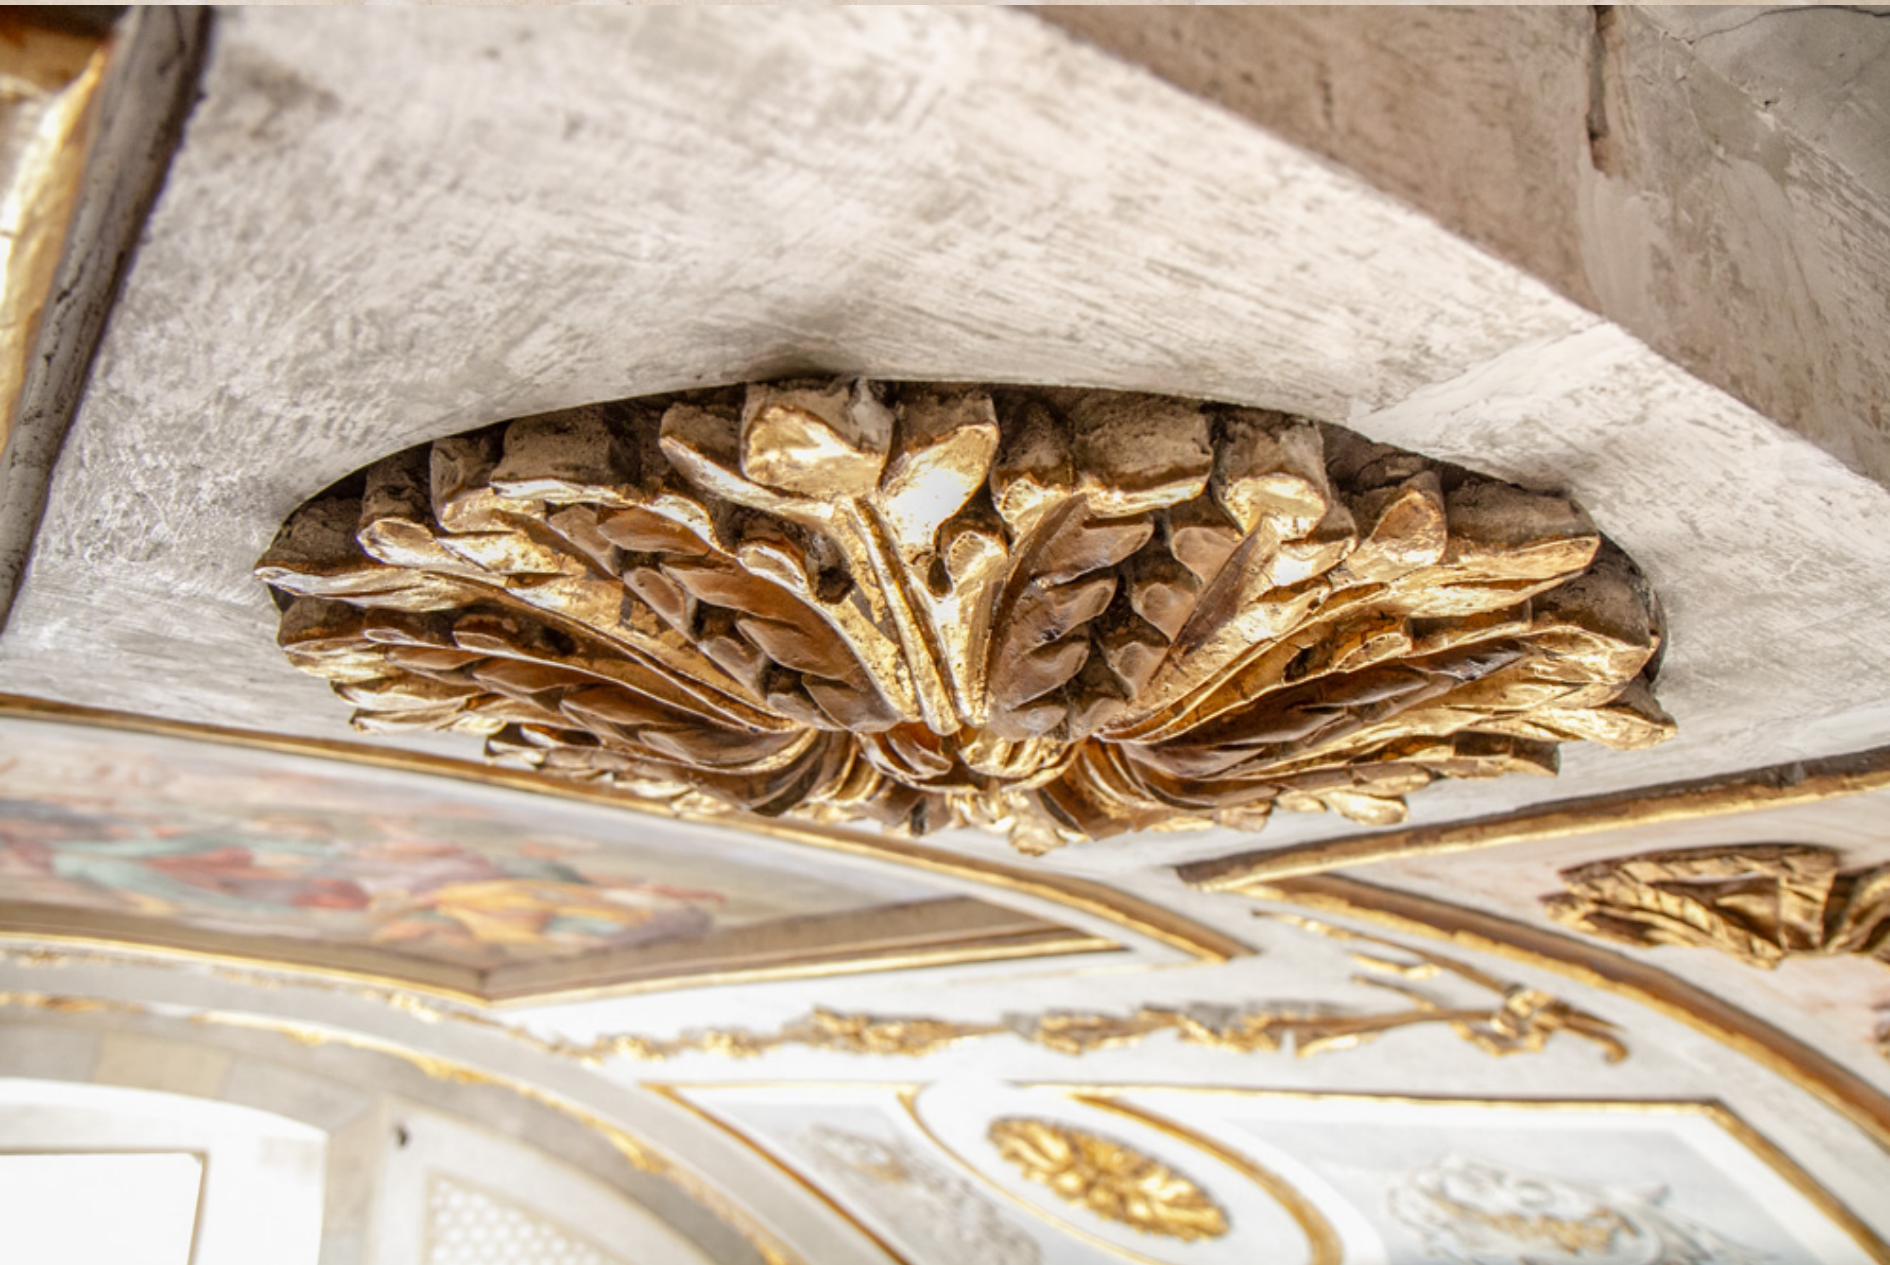
Particolare della decorazione a foglia d'oro: SAGGIO DI PULITURA.

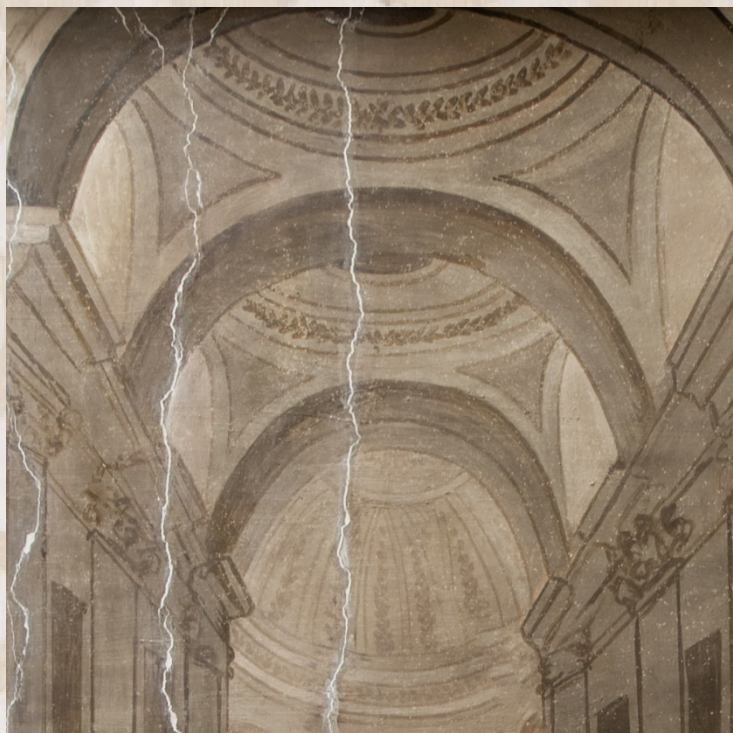
Particolare del dipinto con le lesioni passanti

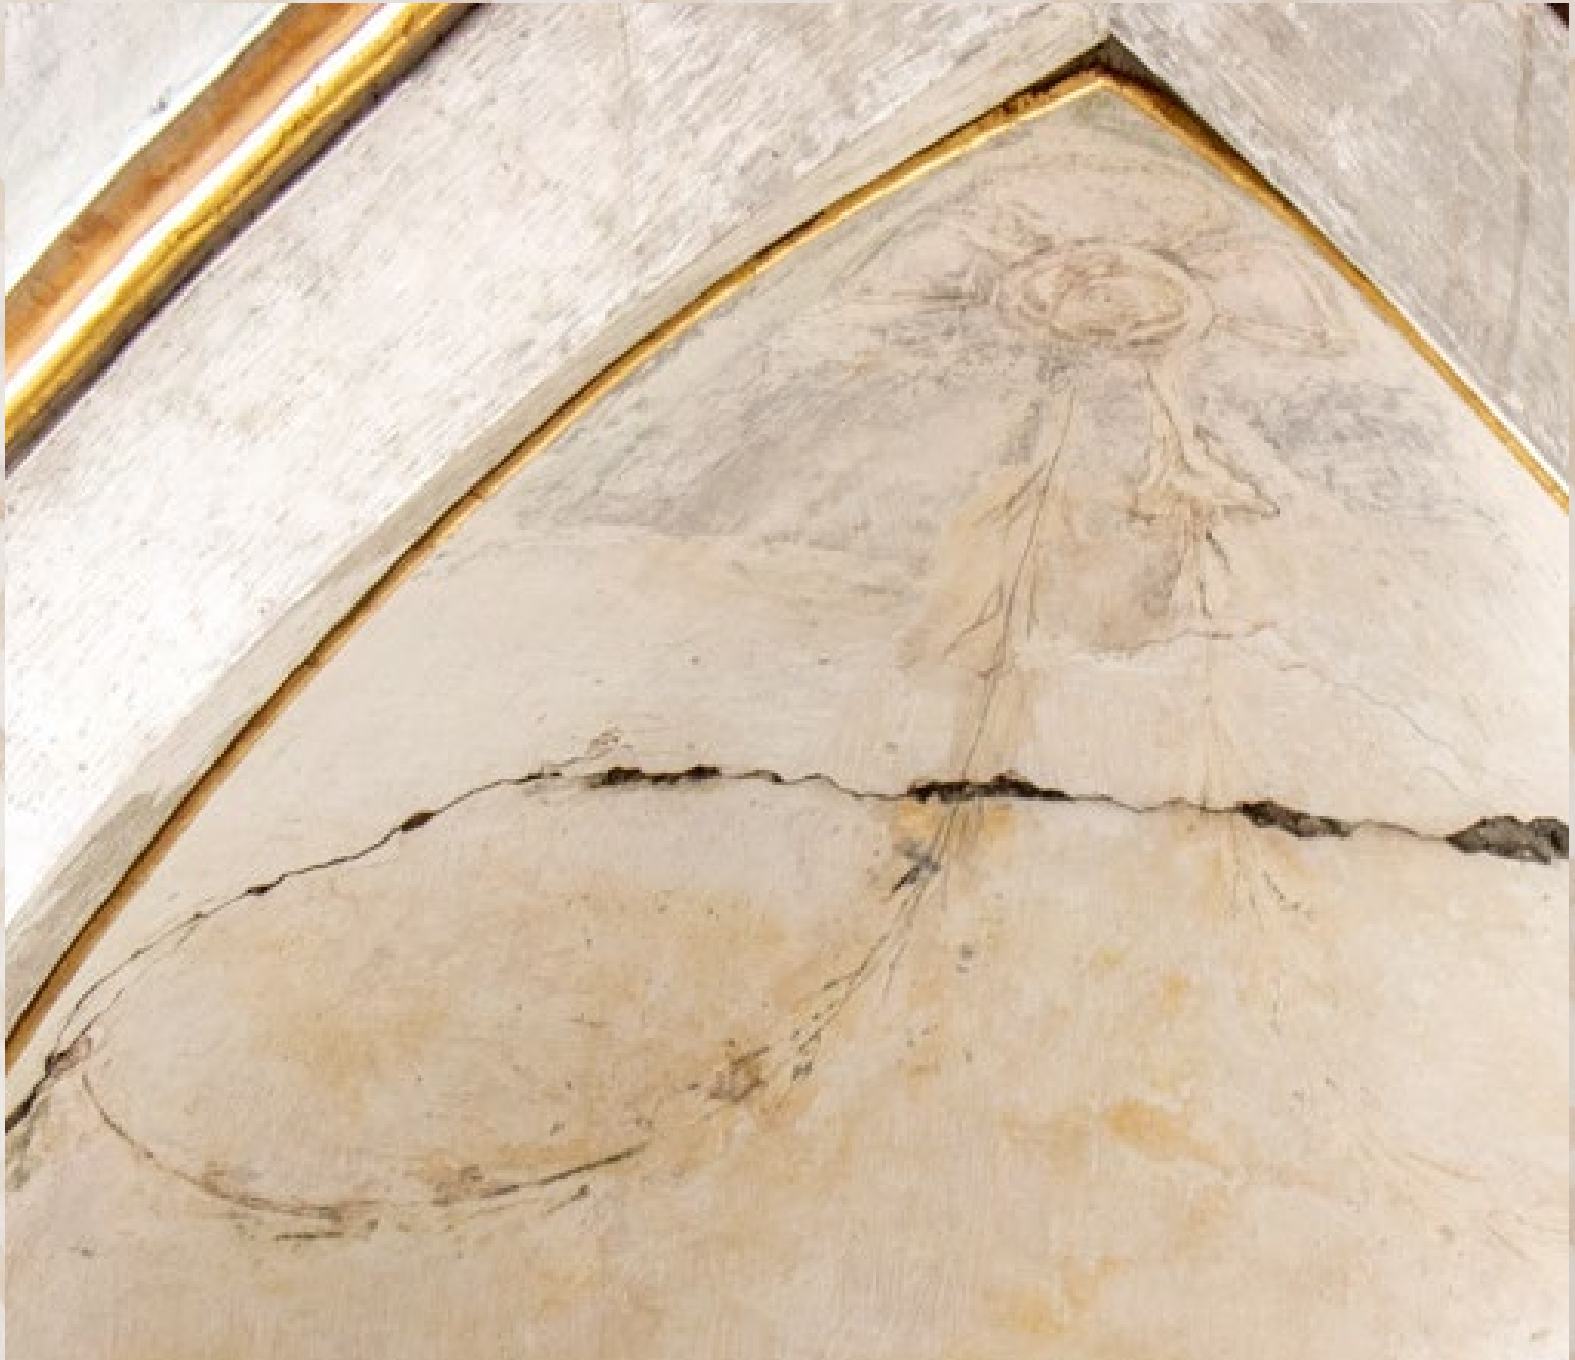
Particolare delle tracce degli stucchi originali nelle unghie al disopra delle finestre

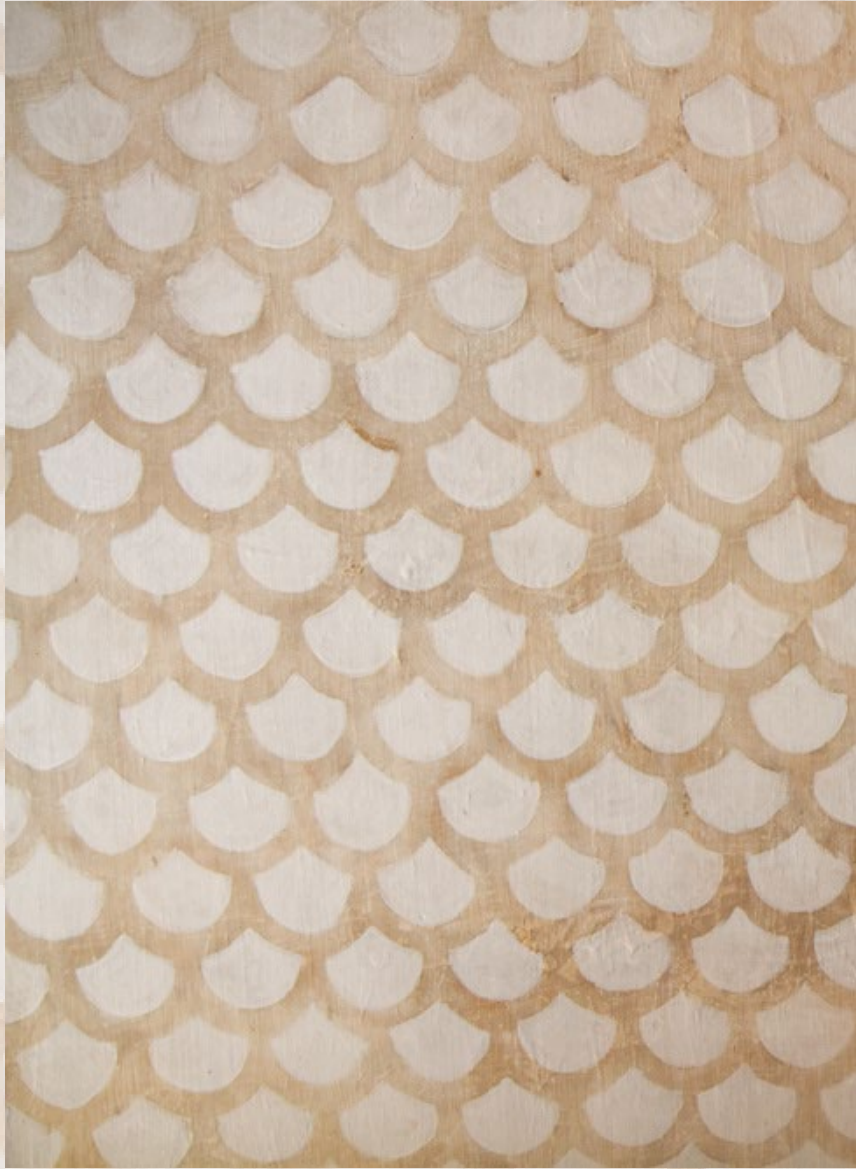
**Particolare della decorazione
originaria a scaglie sulla facciata
principale**

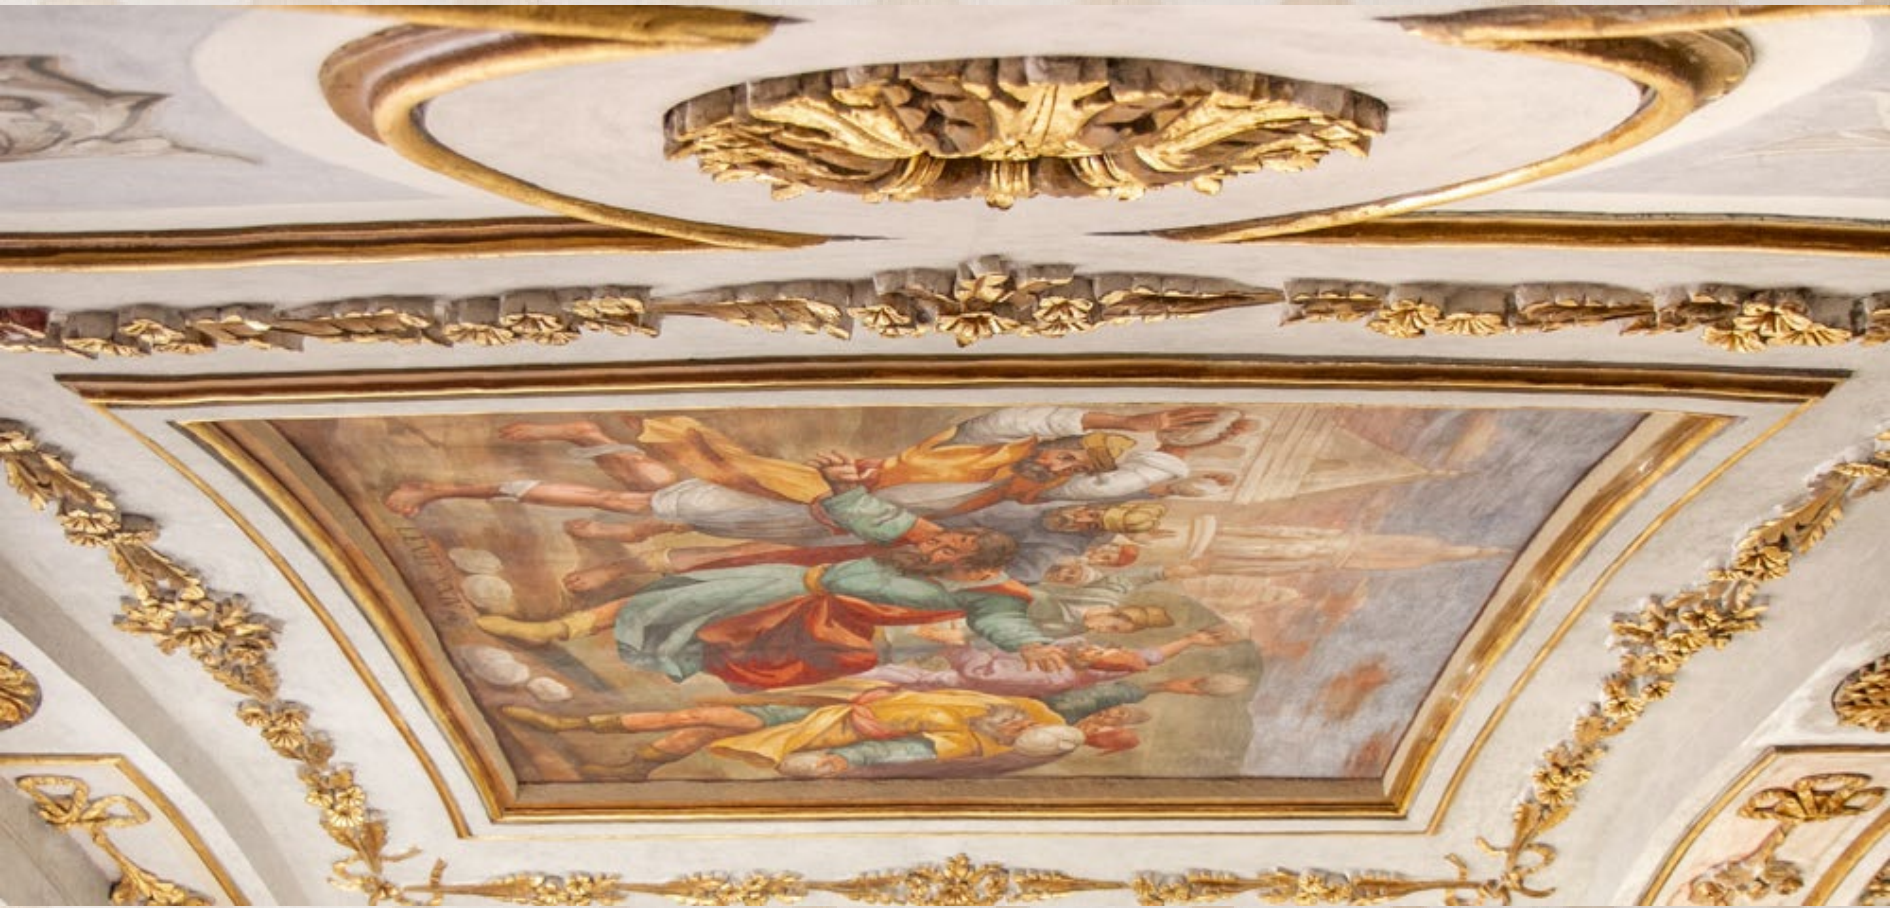
Particolare delle decorazioni a foglia oro e del primo dipinto dopo la prima fase di pulitura
